COMUNE DI VAL DI CHY

MESSA IN SICUREZZA DEL TERRITORIO A RISCHIO IDROGEOLOGICO INTERESSATO DAGLI EVENTI ALLUVIONALI DEL MESE DI NOVEMBRE 2019

PROGETTO ESECUTIVO

RELAZIONE TECNICO-ILLUSTRATIVA E DOCUMENTAZIONE FOTOGRAFICA

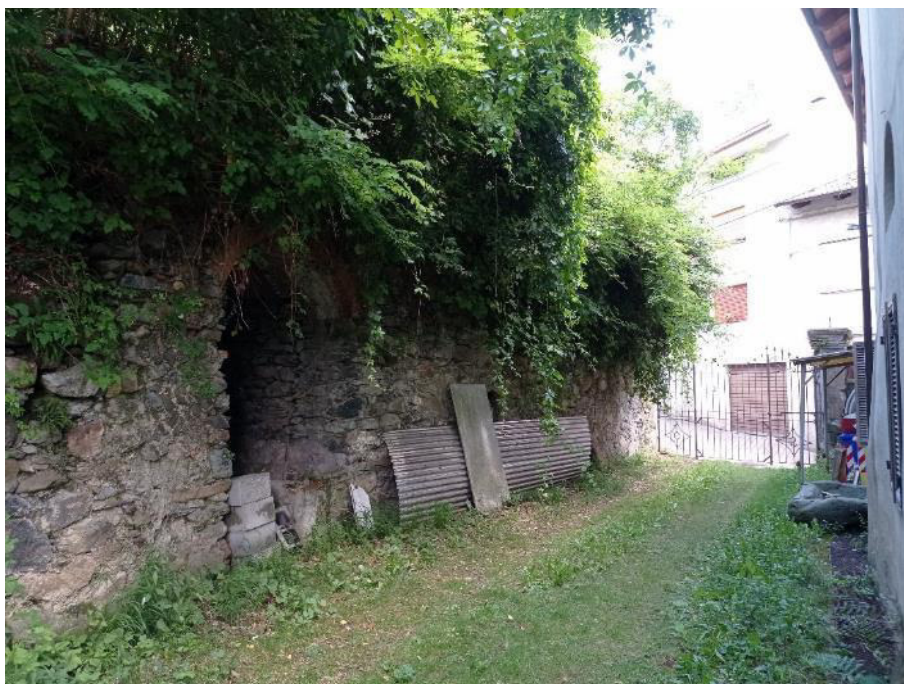
Il muro ha subito nel passato diverse lesioni, tali da comprometterne la sua stabilità statica.

Figura 4 - Inquadramento fotografico dello stato attuale del area d'intervento- Intervento A

Analizzando la situazione e valutando le diverse ipotesi di intervento, si è optato per una soluzione radicale, ovvero la demolizione completa del muro esistente e la sua ricostruzione rispettando i canoni estetici e costruttivi storici.

- La demolizione completa del muro esistente e l'accantonamento del pietrame costituente il paramento per il successivo riutilizzo.
- La costruzione di un nuovo muro in c.a. con integrazione del locale interrato presente al suo interno.
- Il rivestimento completo del paramento in c.a. con il pietrame proveniente dalla demolizione del muro per uno spessore di circa 50 cm.
- Il rivestimento in pietrame del locale interrato.
- La messa in opera di due finti archi nel rispetto delle tipologie attualmente presenti.
- La messa in opera di una rampa di accesso al cortile soprastante funzionale a rendere fattibile la manutenzione dell'area per il futuro.
- Lo spostamento dell'impianto elettrico esterno.
- La messa in opera di una ringhiera di protezione sulla sommità del muro.

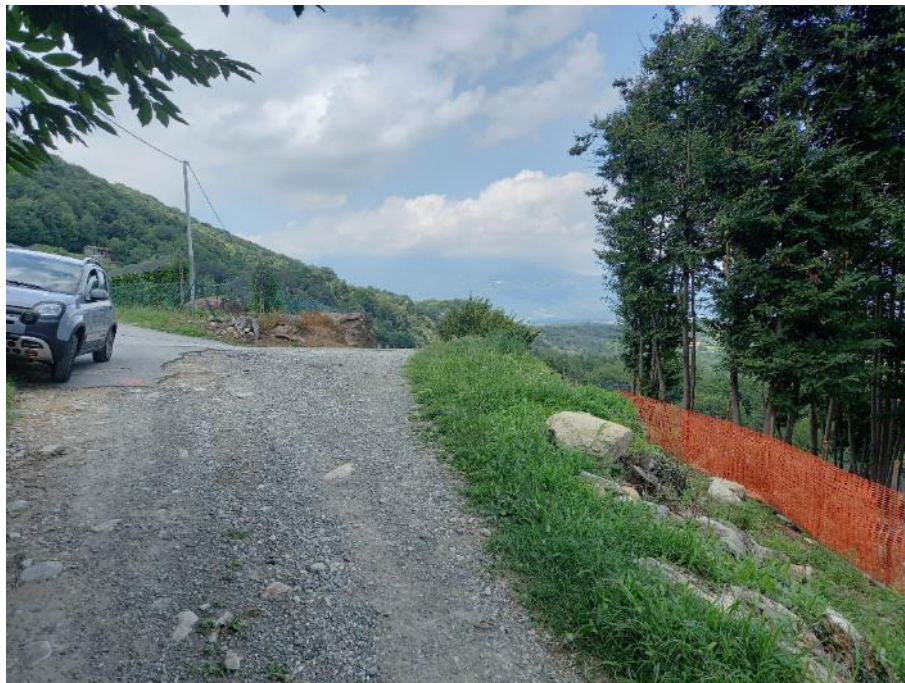
Figura 5 - Inquadramento fotografico dello stato attuale del area d'intervento- Intervento B

Allo stato attuale la scarpata si presenta in condizioni fortemente degradate, è presente una bozza di scogliera tuttavia la stessa non risulta sufficiente ad evitare i cedimenti del bordo stradale, tali si sono manifestati con degrado della pavimentazione e restringimento della carreggiata.

L'intervento prevede la costruzione di una scogliera di sottoscarpa in massi a secco la cui geometria è raffigurata nella seguente figura:

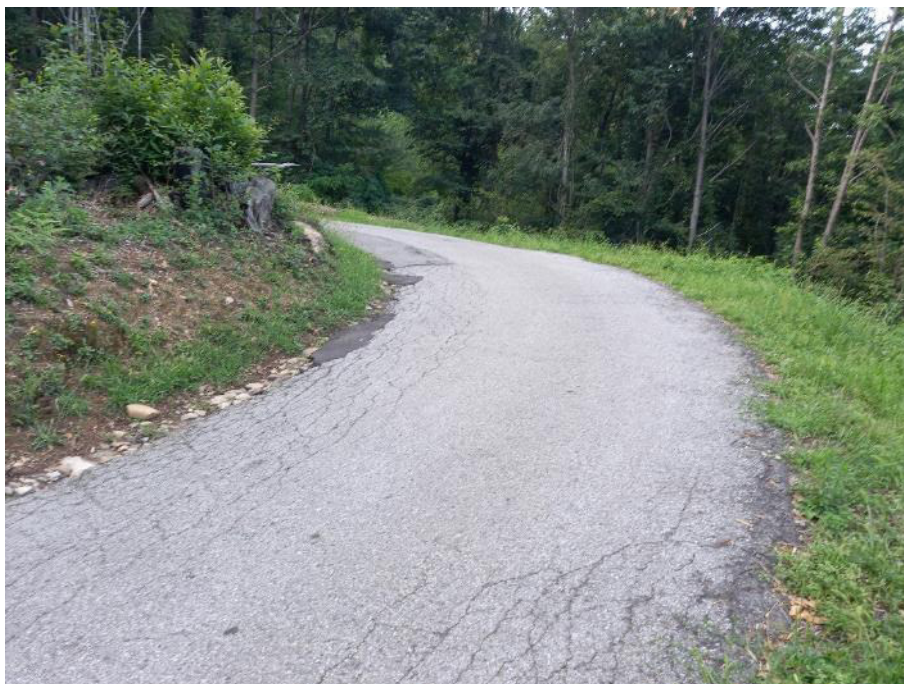
- Interventi C e D: prevedono la messa in sicurezza del ciglio stradale di valle della strada provinciale N°65, nel municipio di Lugnacco (TO). In questo caso il degrado è localizzato all'esterno con cedimento del ciglio stradale causato dalla forte pendenza della scarpata sottostante.

Figura 6 - Inquadramento fotografico dello stato attuale del area d'intervento- Intervento C

L'intervento prevede la messa in opera di un cordolo in C.A. di sezione rettangolare, $B=1.7$, $H=0.5$, quasi completamente poggiato sul sedime stradale esistente. A valle ove necessario sarà posizionato un masso di forma tabulare ed altezza non inferiore a 50 cm a supporto del lato esterno. Sul *banchettone* sarà installata una barriera bordo ponte di tipo H2.

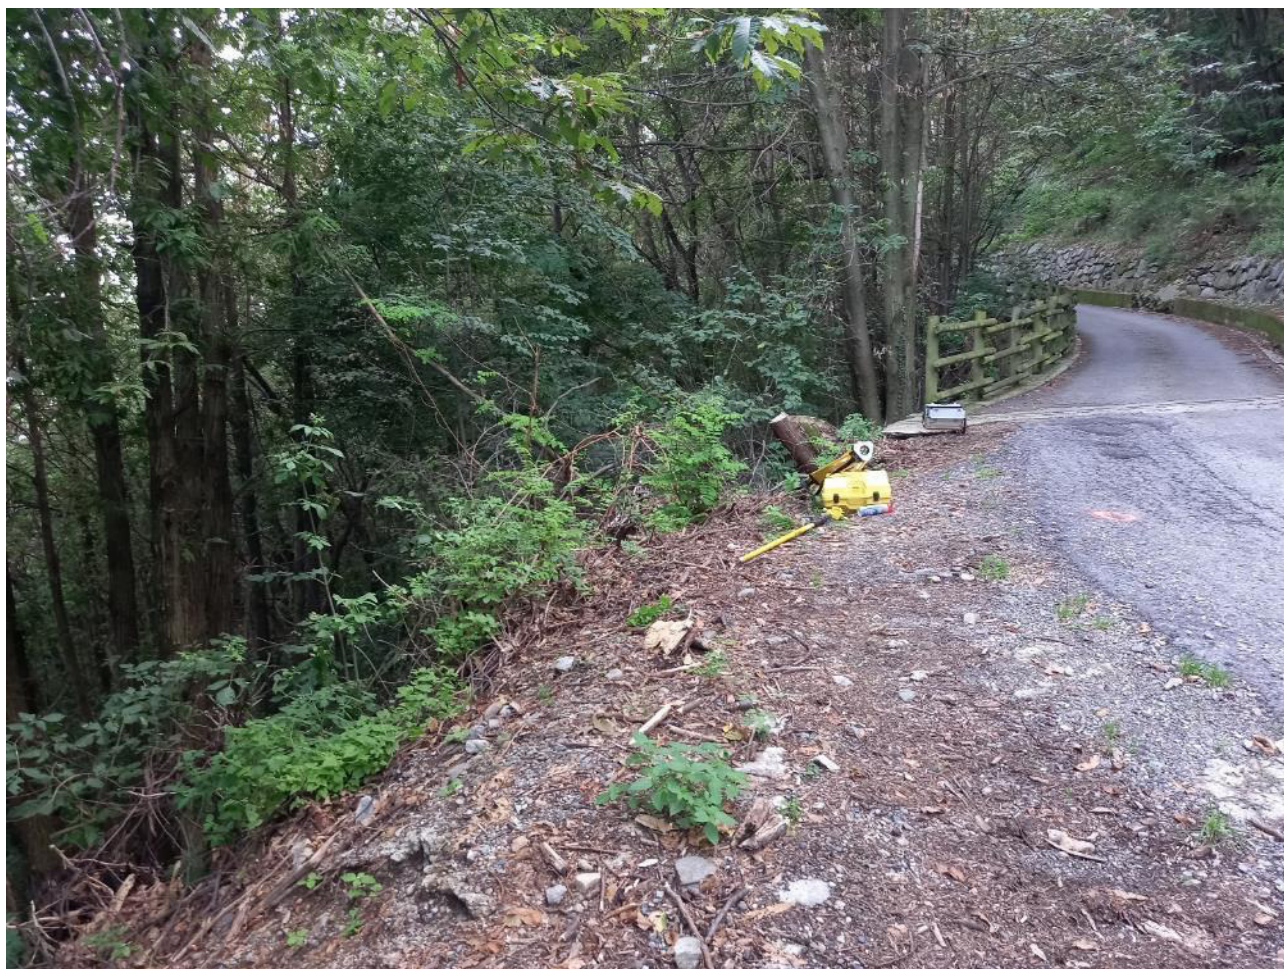
Figura 7: Intervento D scarpata molto inclinata.

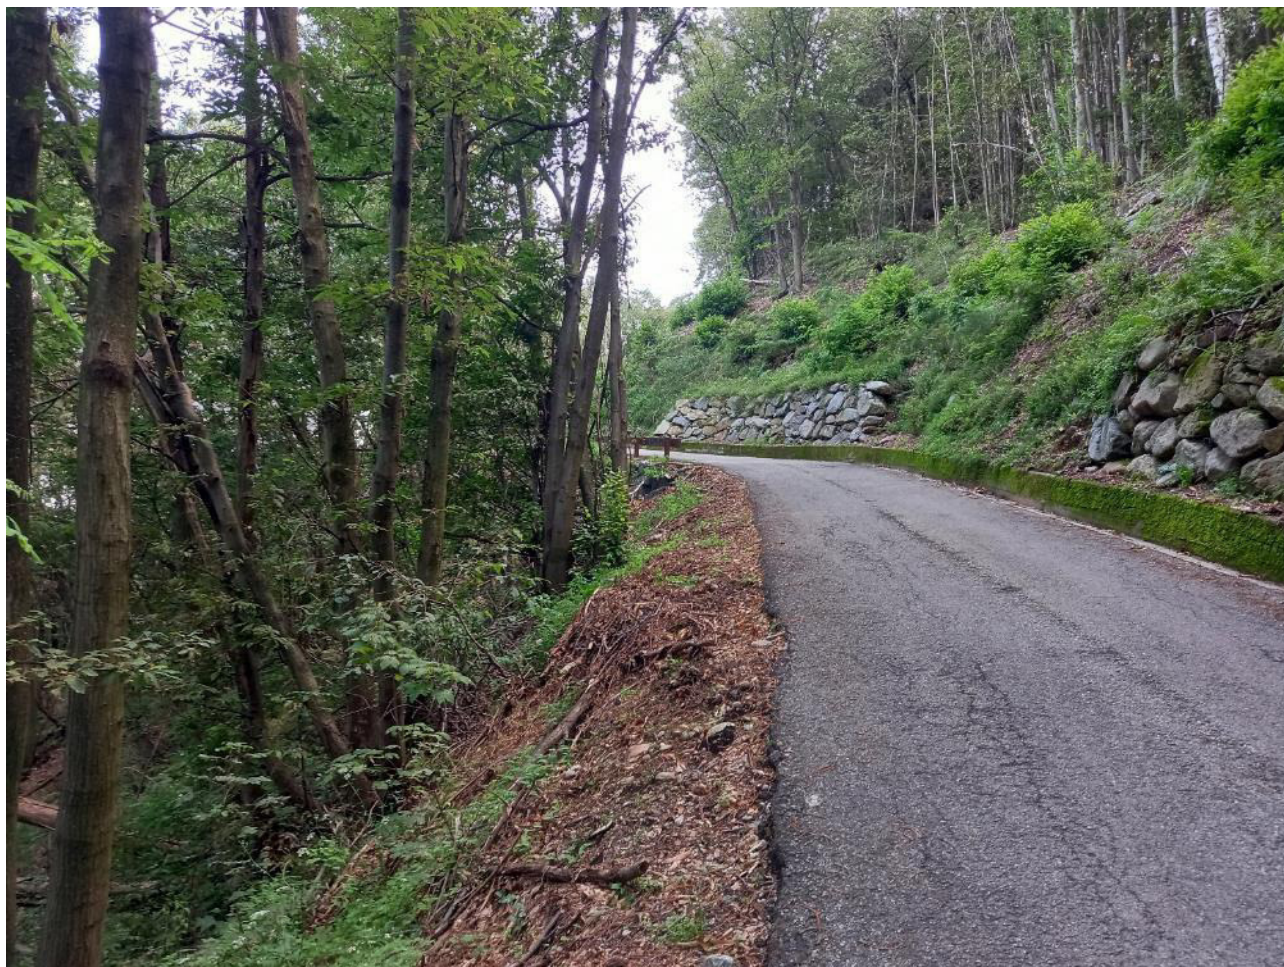
Figura 8: Intervento D scarpata molto inclinata.

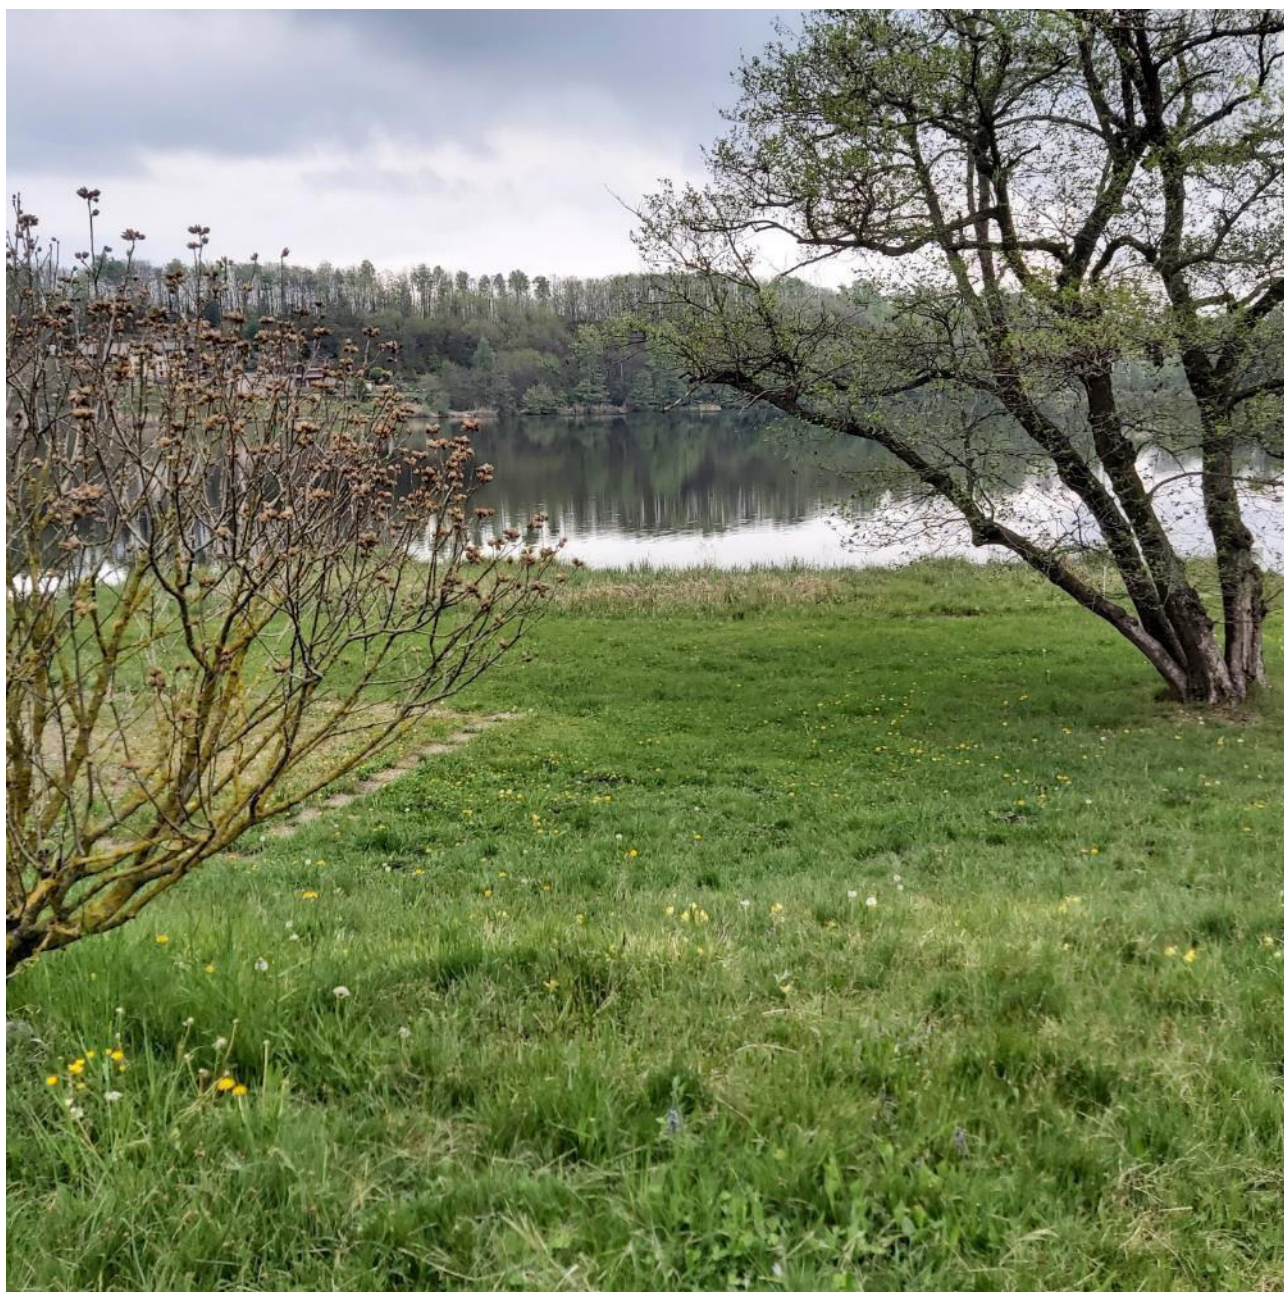
- Interventi E: I due laghi di Alice superiore sono collegati attraverso una tubazione in C.A. tale da consentire lo *scolmamento* del lago *piccolo* su quello *grande* laddove il livello del lago di monte salisse oltre un certo limite. Nel merito pur non avendo ravvisato particolari problematiche nel sistema, allo stato attuale sono assenti pozzetti di controllo ed ispezione e l'opera di presa nel lago superiore non risulta visibile.

Figura 9: Lago inferiore.

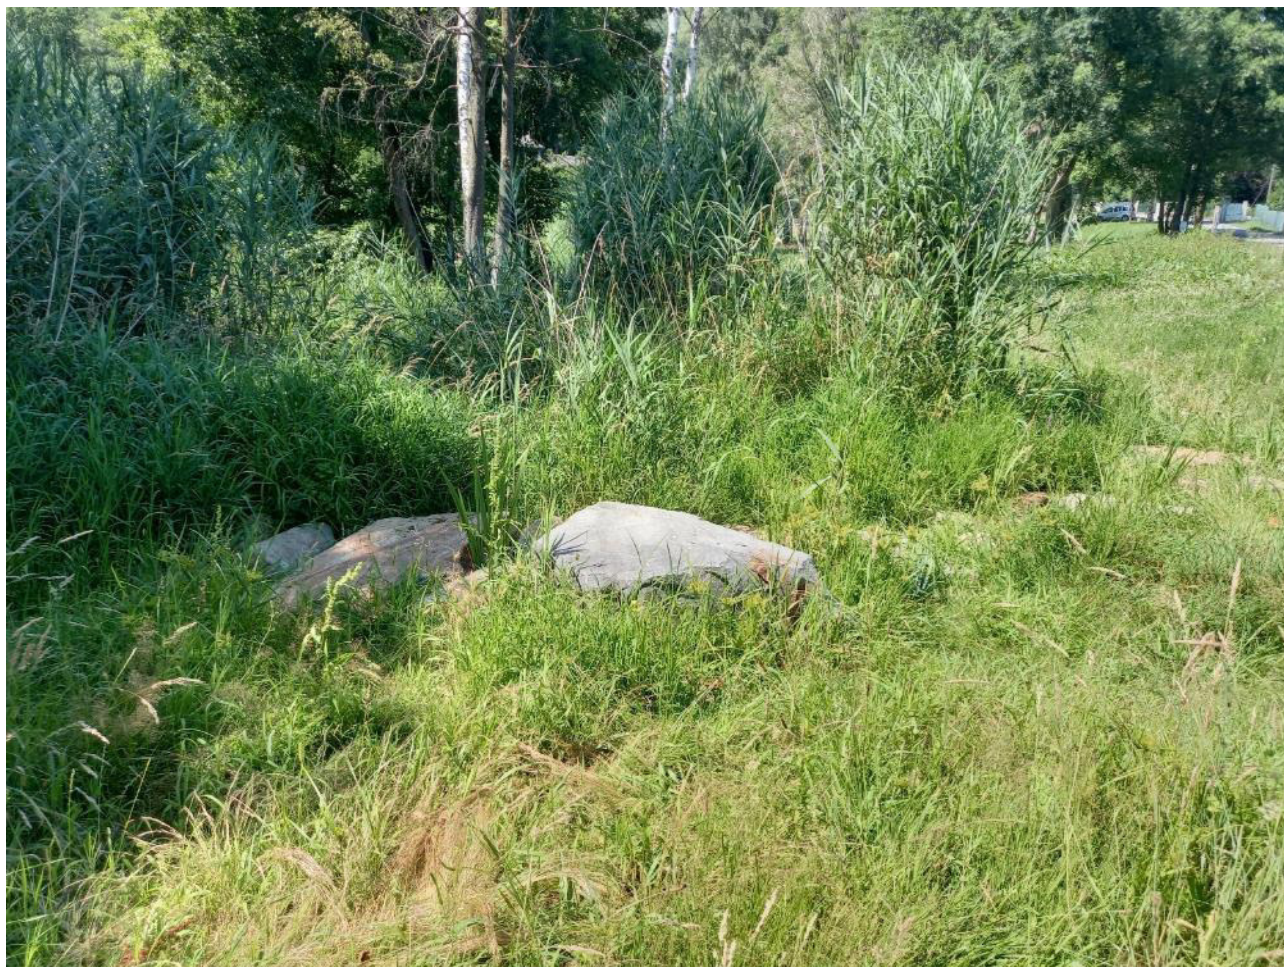
Figura 10: La presunta ubicazione della presa sul lago superiore.

l'ubicazione dell'opera di presa, essendo presente un fitto canneto tale da rendere l'area impraticabile. La volontà dell'amministrazione è di procedere con un intervento di manutenzione straordinaria-adeguamento funzionale. L'intervento in progetto consta nel rifacimento del primo tratto di tubazione esistente a partire dal lago più piccolo di monte per una lunghezza di circa 32 metri, andando a posare una nuova tubazione in c.a. turbocentrifugato DN 1000 mm, compresi ripristini del tratto di attraversamento stradale asfaltato. In tale nuovo tratto si prevede inoltre la messa in opera di un primo pozzetto di ispezione, ubicato in corrispondenza dell'attuale marciapiede, costruito in opera e coperto con un tombino carrabile, e la realizzazione di un ulteriore pozzetto a monte della strada comunale in pietrame, coperto con un grigliato metallico perimetrato da un cordolo in c.a. gettato in opera, la cui funzione è quella di intercettare le acque del lago laddove il sistema di presa attuale si otturasse e/o comunque non fosse sufficiente, evitando un sollevamento eccessivo del livello nel lago di monte.

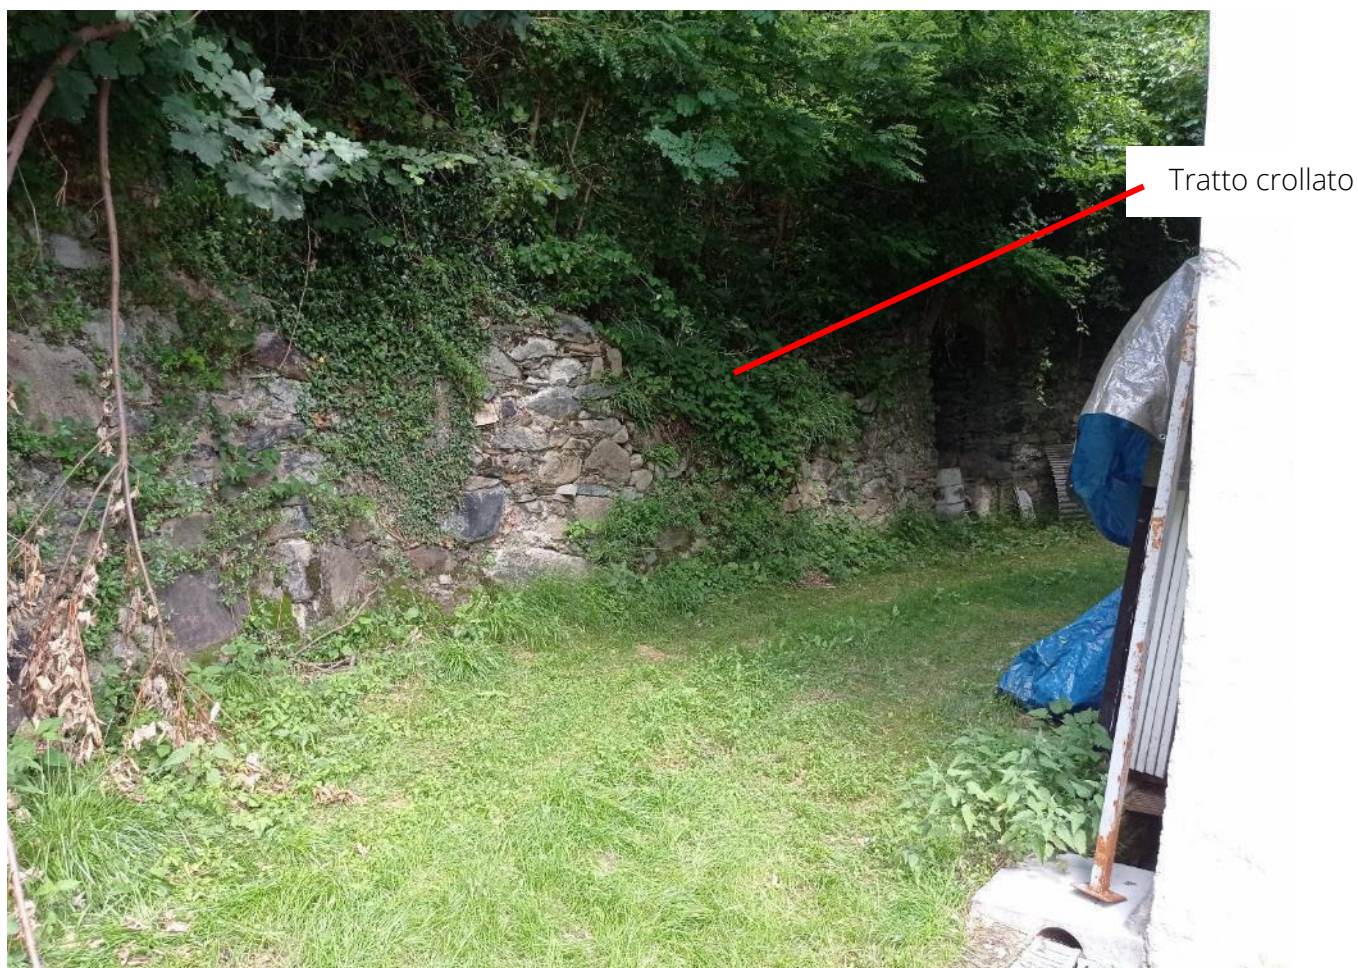
Il muro di sostegno situato sul lato di monte della proprietà dove sono siti i locali della ex *Società Operaia*, il muro delimita il cortile interno del fabbricato. Il muro attuale costruito in pietrame irregolare e malta (calce) presenta diversi segni di dissesto che ne fanno paventare un possibile repentino collasso. Una parte del muro risulta già crollata. Si vuole ricostruire il muro esistente, con le stesse caratteristiche, riutilizzando il pietrame presente ma conferendogli una struttura tale da garantirne la stabilità nel tempo.

Figura 11: Il muro attuale – tratto crollato

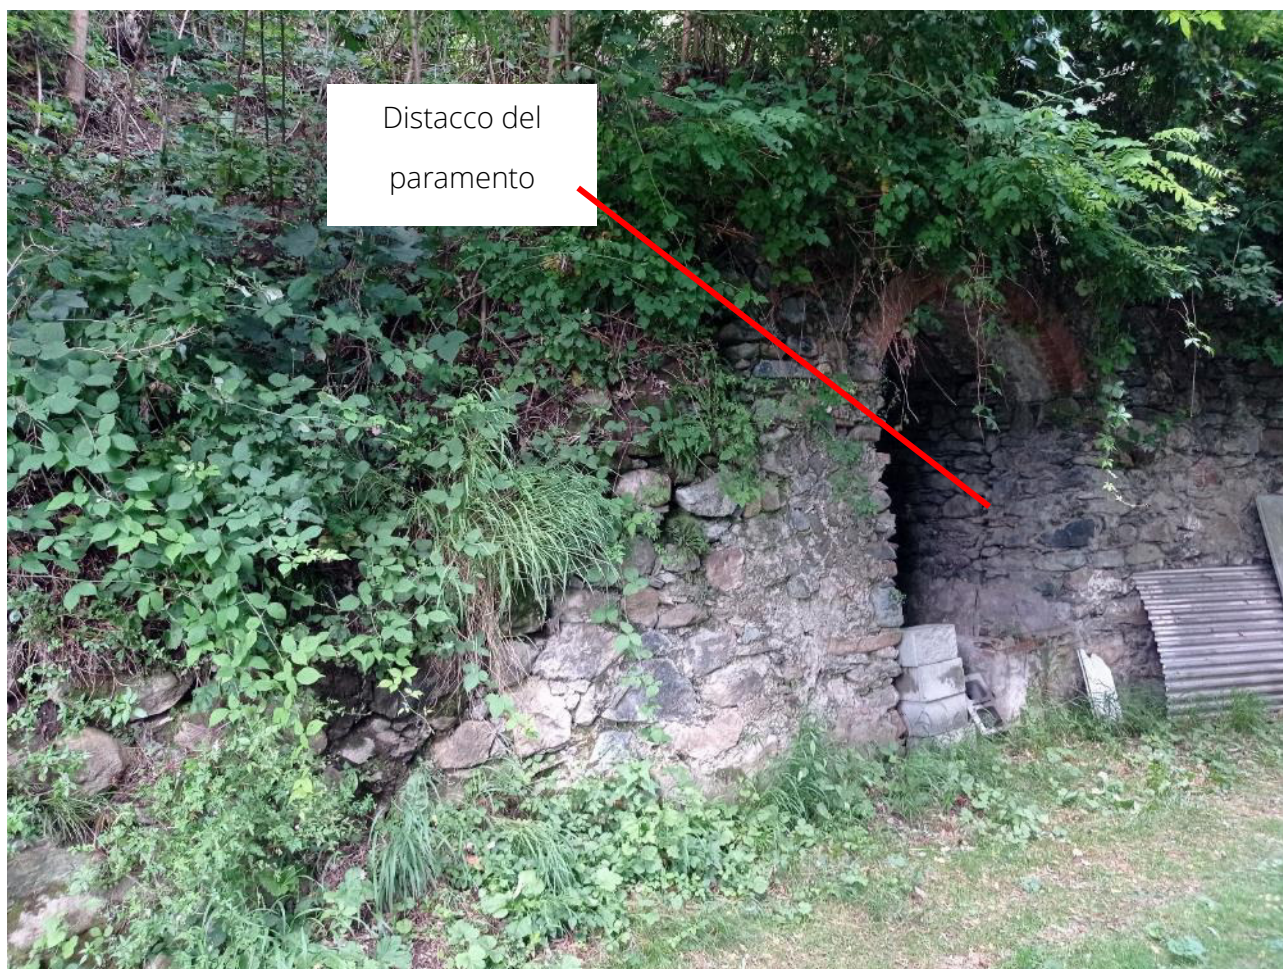
Figura 12: Evidenza di dissesti all'interno del locale ricavato a tergo del muro

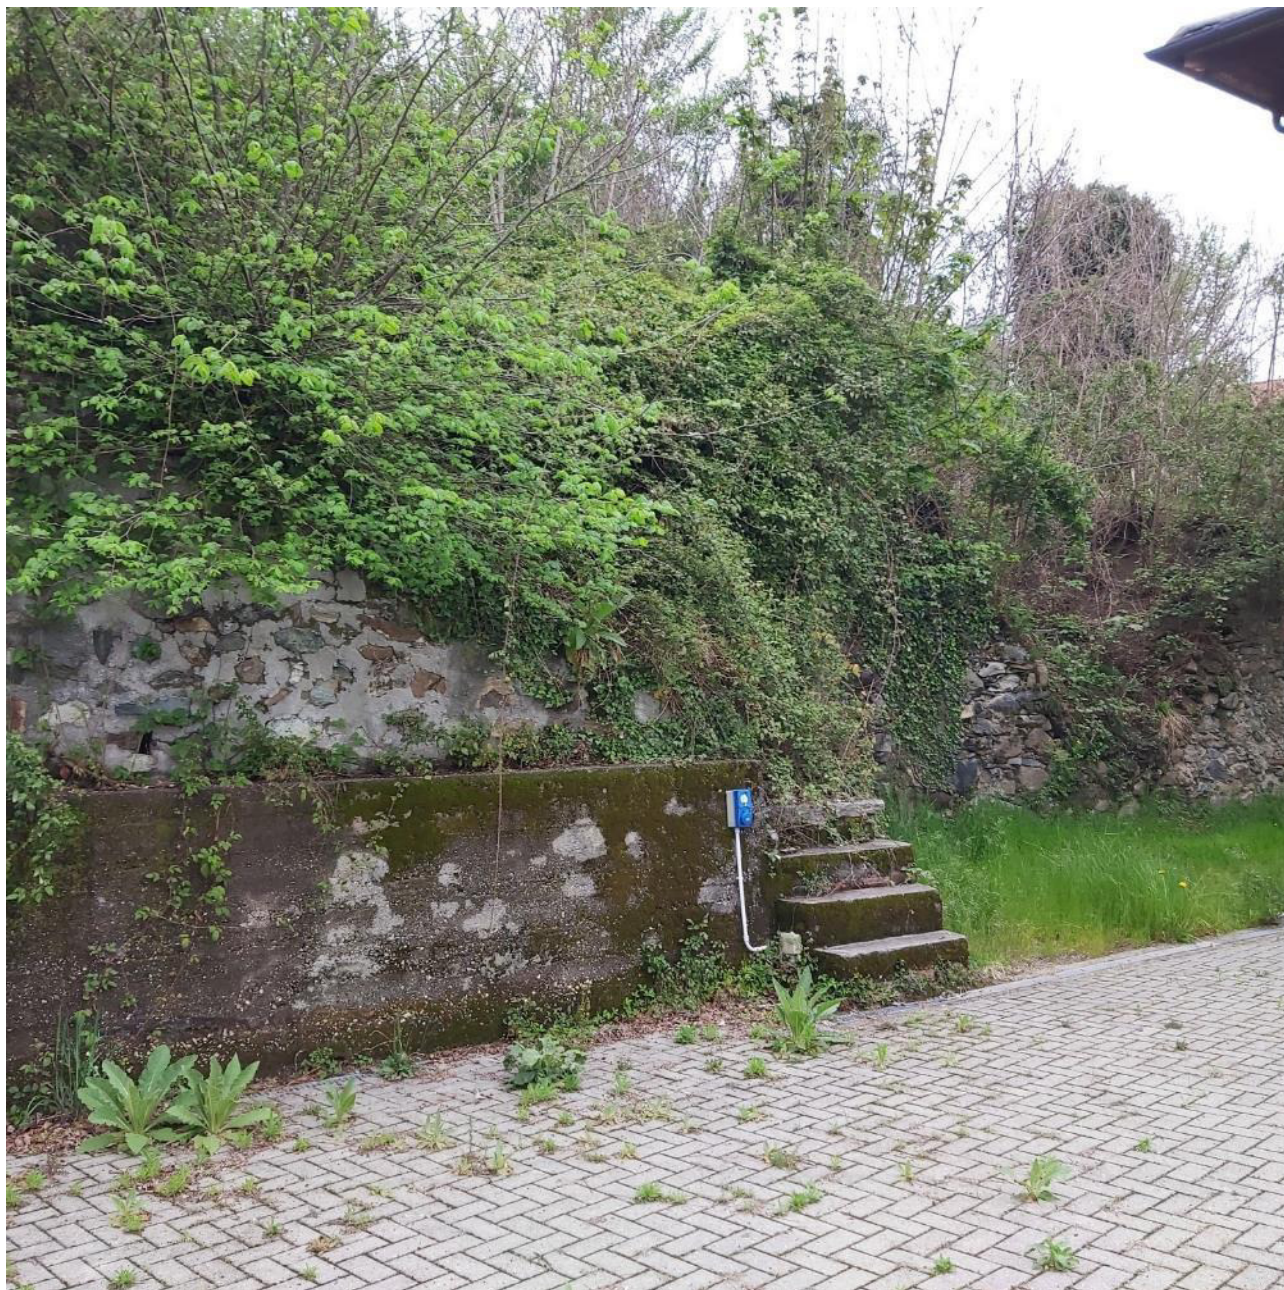
Figura 13: Tratto di muro esistente fronte piazza in cui sono stati messi in opera degli interventi sommari di messa in sicurezza. Antistante al cortile interno il muro è stato rafforzato alla base mediante la messa in opera di una sottofondazione in C.A. e mediante l'intasamento del paramento con malta cementizia, indubbiamente interventi di scarso pregio estetico.

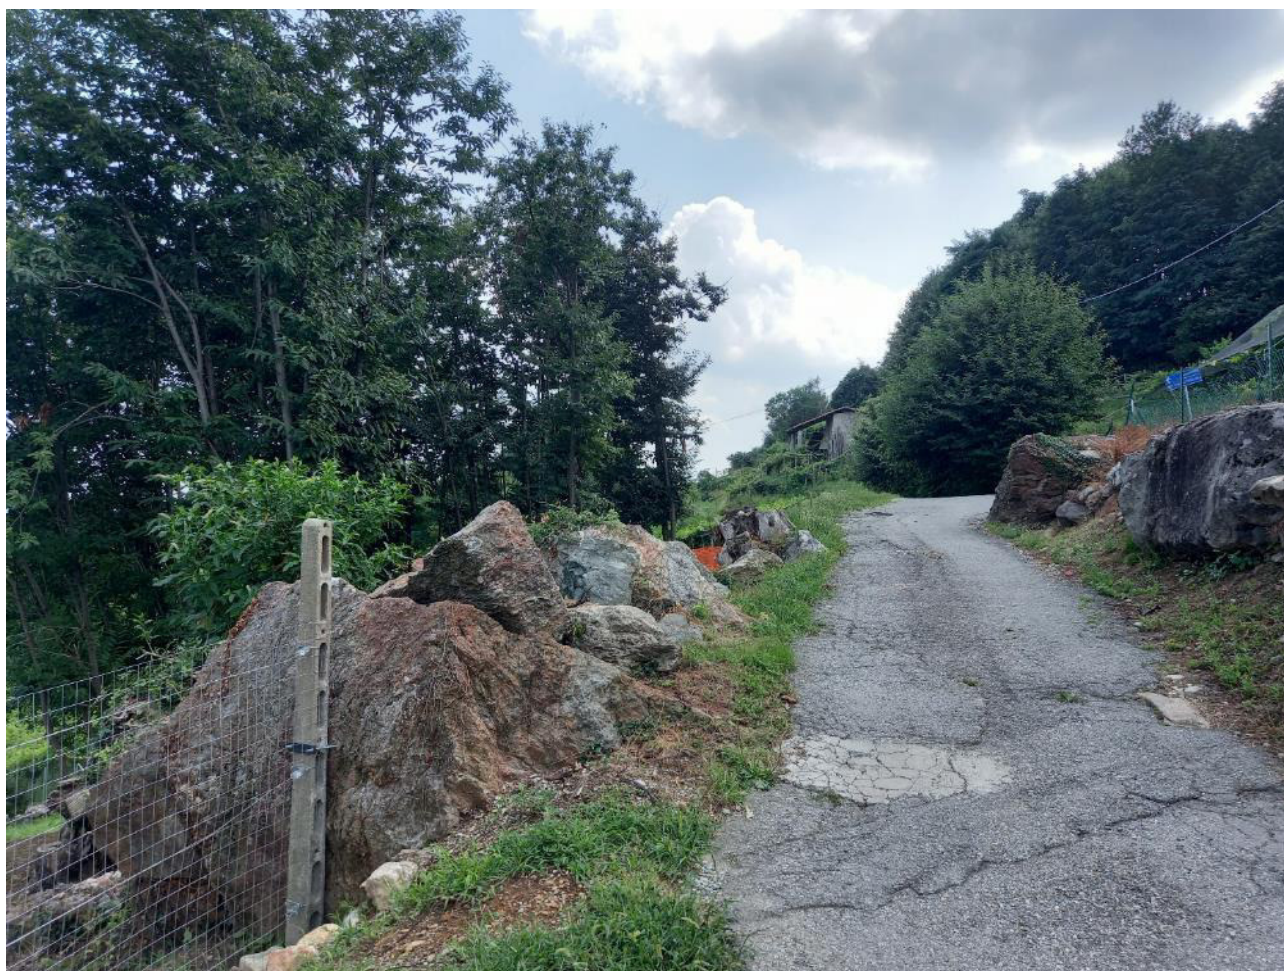
Allo stato attuale la strada manifesta i segni di un cedimento del bordo scarpata, causati sia dal ruscellamento delle acque superficiali che dalla notevole acclività della scarpata di valle:

Figura 17: Manto stradale fortemente degradato con evidenti segni di cedimento sul lato di valle.

La scogliera con altezza massima di circa 2.5 m, di cui 1.5 m max. fuori terra, avrà sezione trapezia sormontata con copertina in C.A. per la posa della barriera stradale.

A tergo della scogliera sarà posizionato materiale drenante anidro. La strada sarà ripristinata con la ricostruzione della pavimentazione.
