INTERVENTO DI ADEGUAMENTO EDIFICIO IMPIANTI SPORTIVI DEL COMUNE DI VAL DI CHY

PROGETTO ESECUTIVO

RELAZIONE GENERALE

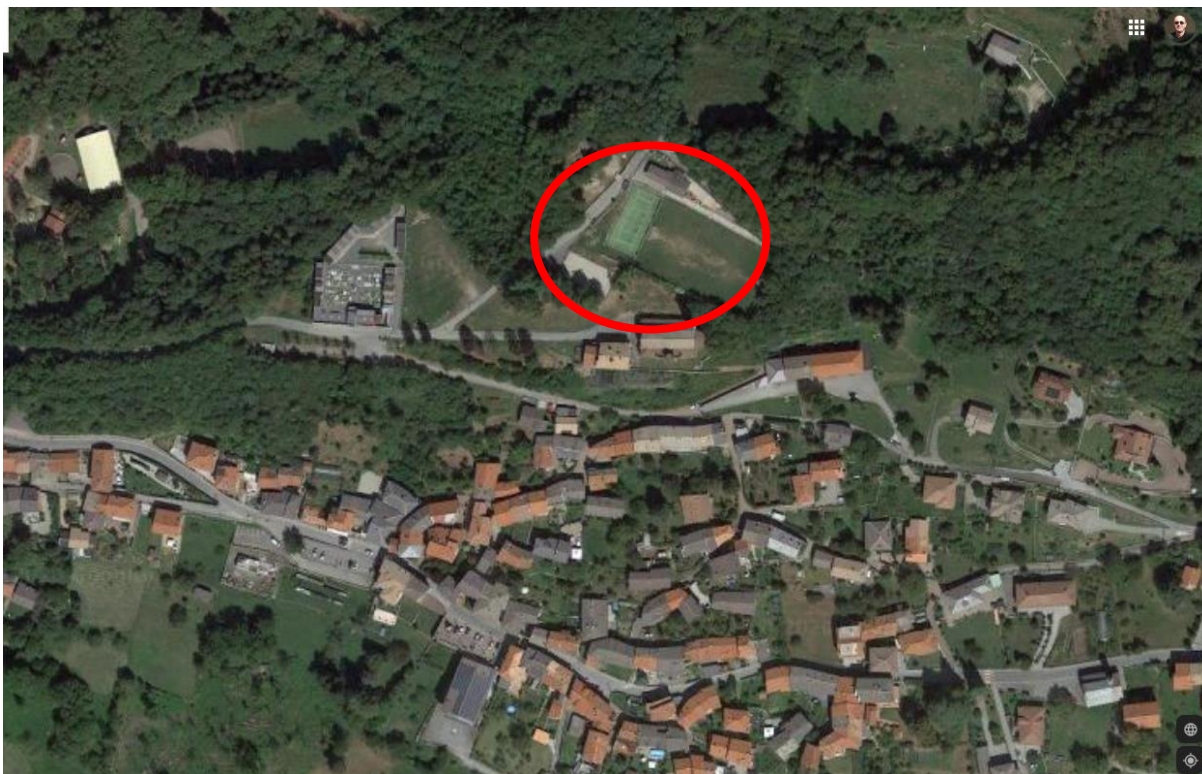
La struttura sportiva è servita da un edificio ospitante uno spogliatoio, utilizzato in modo promiscuo dagli atleti sia del calcio che del tennis e che fa corpo unico con il bar e la cucina con forno per la preparazione delle pizze.

L'edificio è collocato a nord rispetto alle strutture sportive e separato da esse dalle gradinate per gli spettatori. Alle spalle dell'edificio c'è un muro a gravità di contenimento della strada, oltre la quale inizia il bosco.

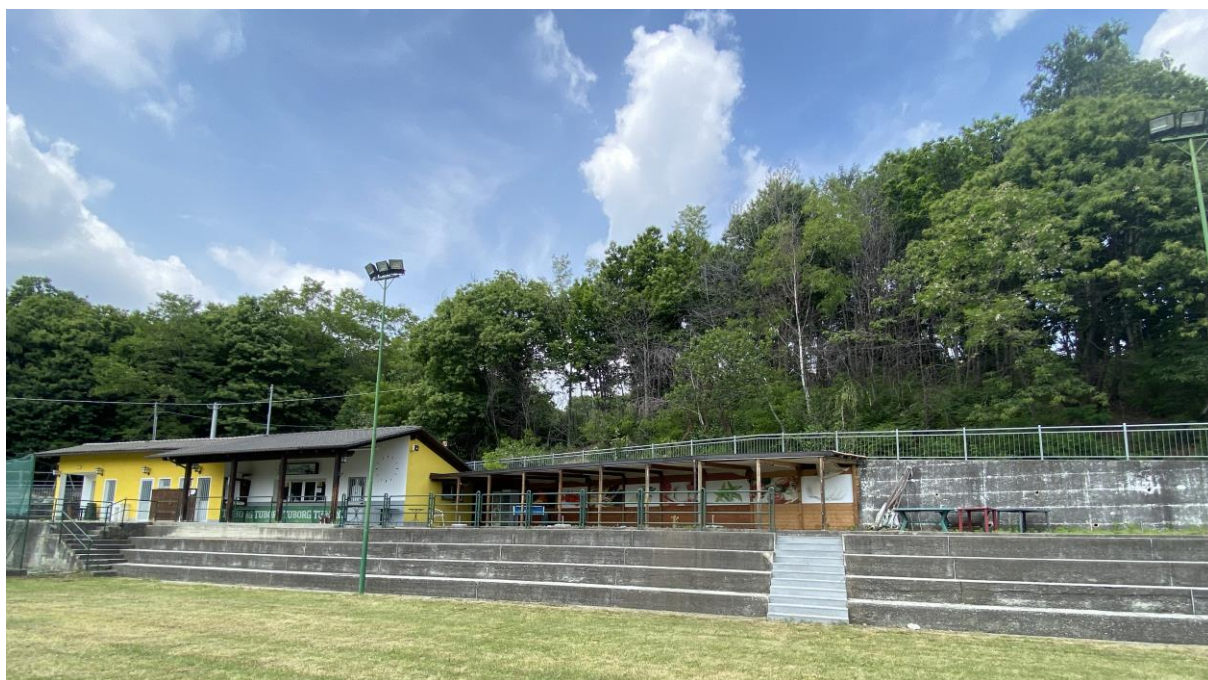
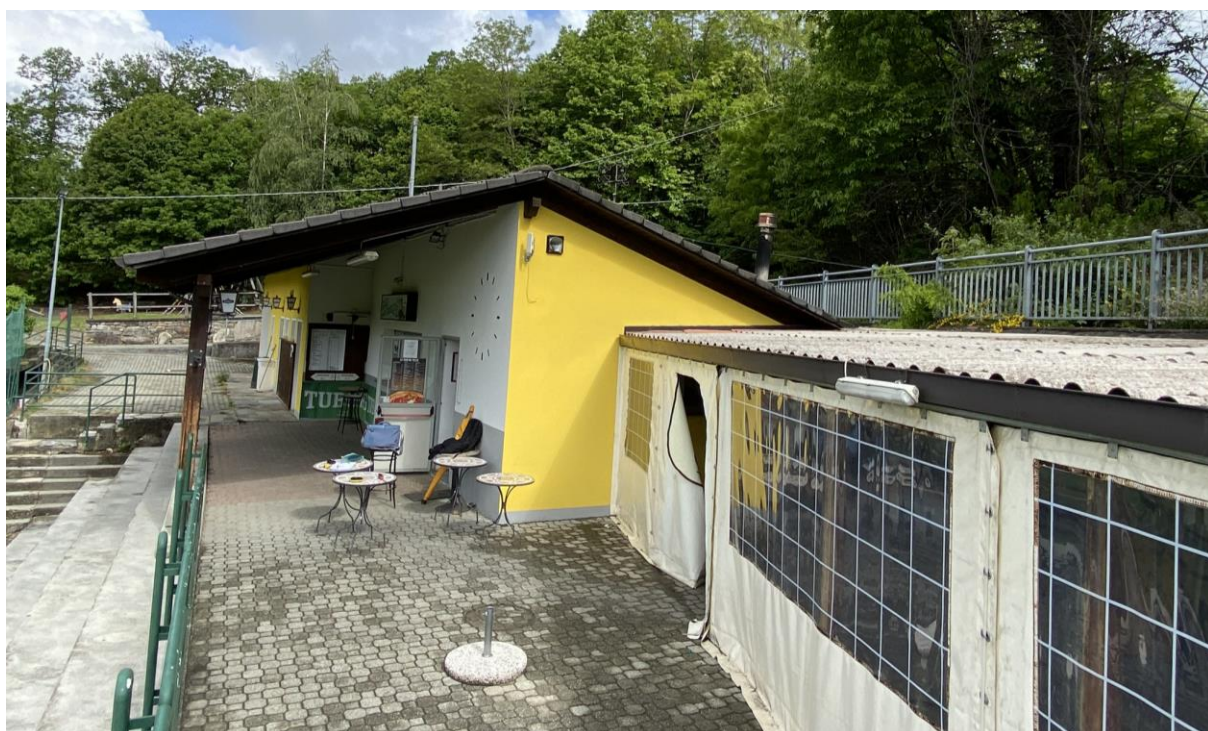
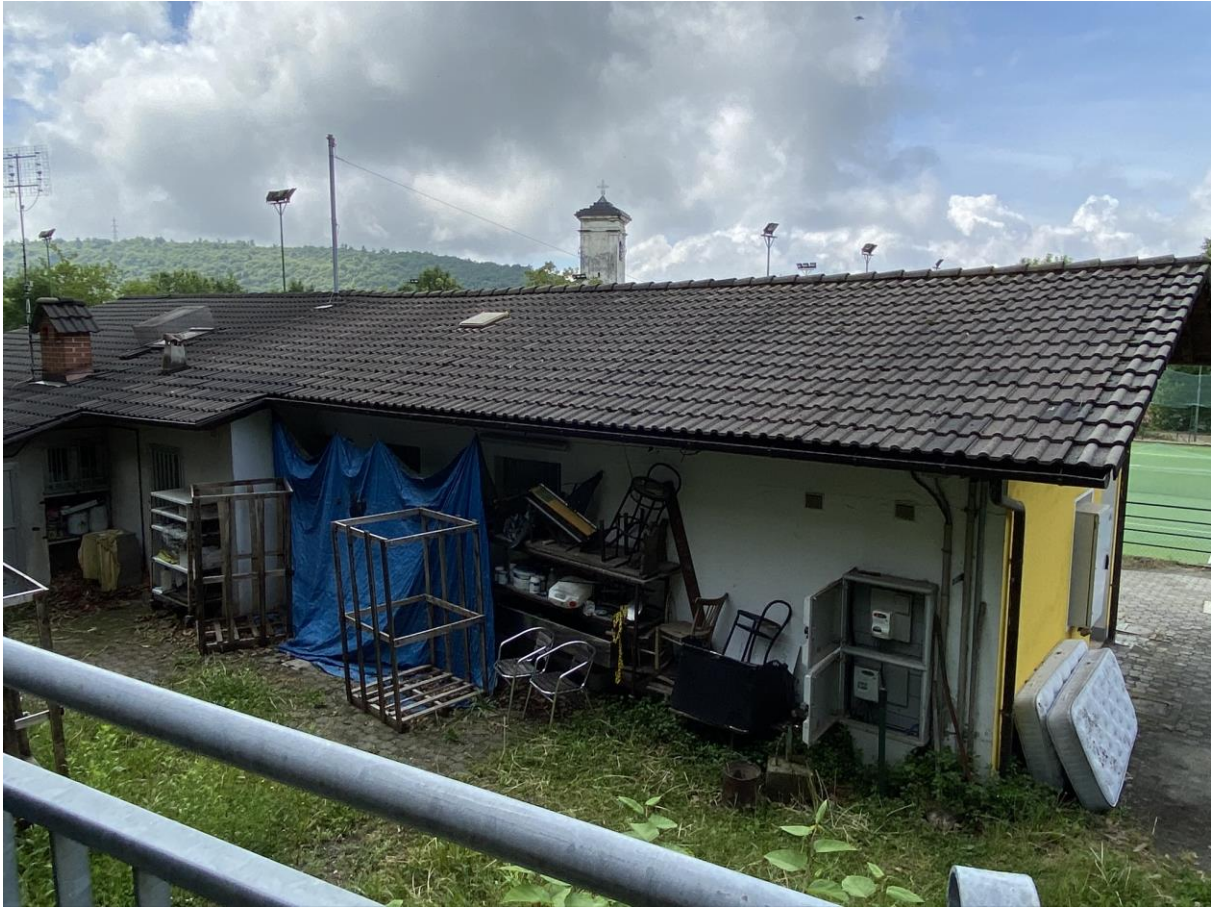
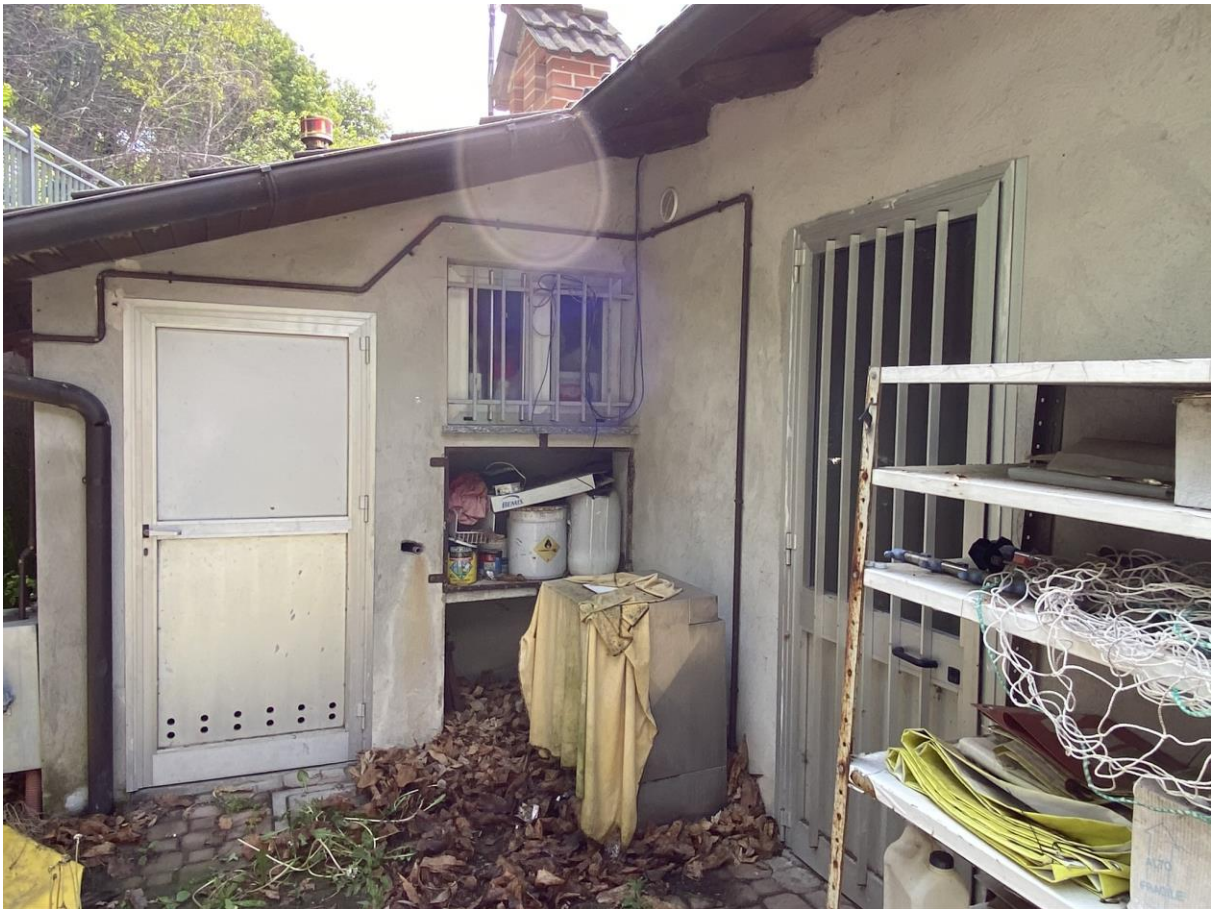
Nel seguito vengono riportate alcune immagini fotografiche che illustrano l'edificio in alcune sue parti ed il contesto in cui esso è inserito.

L'edificio realizzato qualche decennio addietro è formato da una struttura in muratura e calcestruzzo, intonacata e con copertura in struttura lignea e tegole di cemento. I serramenti sono in alluminio con scarse caratteristiche di contenimento termico.

Attualmente all'edificio è aggregata una struttura lignea con copertura in "onduline" a carattere provvisorio utilizzata quale sala per la consumazione delle pizze e che, al bisogno, viene richiusa perimetralmente con teli plastici. Questa parte dell'edificio poggia sulla pavimentazione in autobloccanti che costituisce l'ultimo spalto delle gradonate, essa è addossata al muro di contenimento della strada con alcuni evidenti problemi di infiltrazione e di umidità.

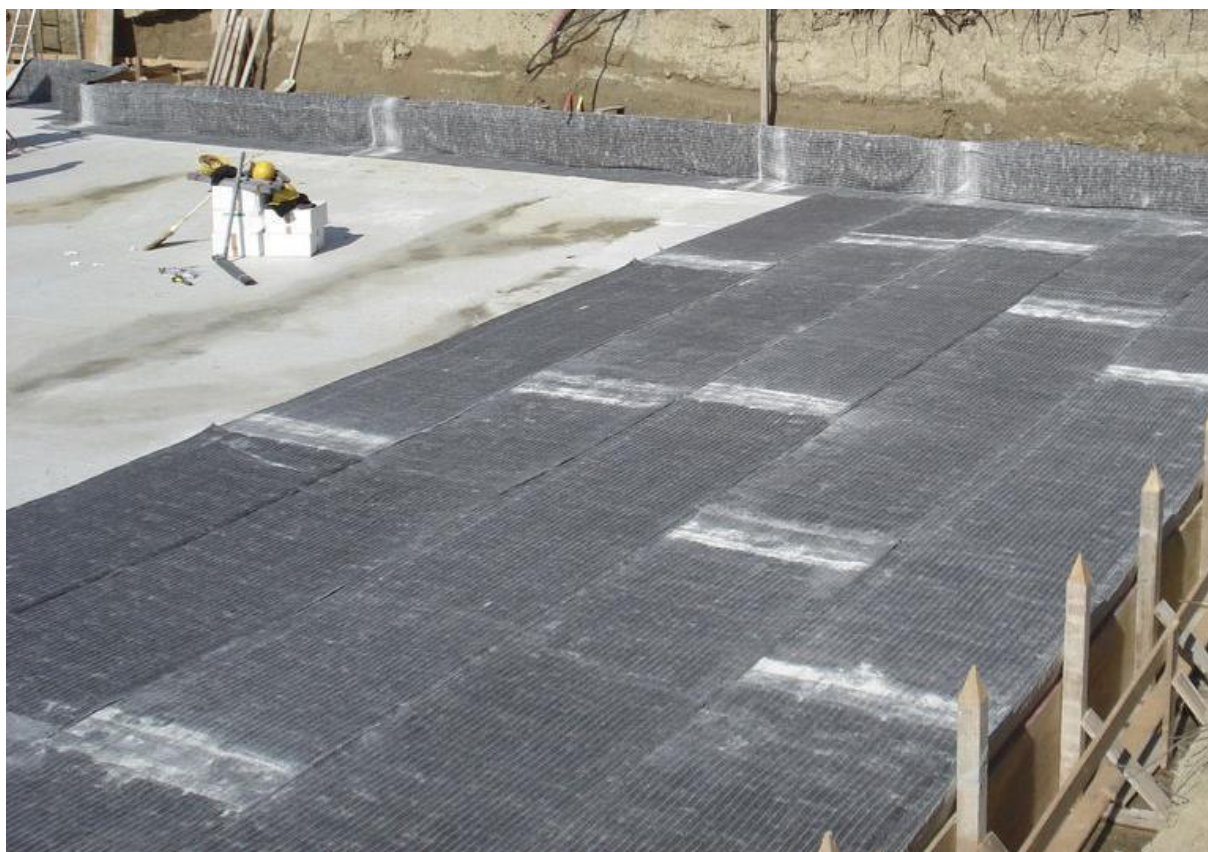
Viene prevista una struttura di fondazione armata con travi continue, in unico getto con casseratura perimetrale; ciò in ragione di un generale contenimento di costi ma anche per poter realizzare una impermeabilizzazione continua sotto la fondazione. Per illustrare meglio questo aspetto progettuale si afferma che tutta la struttura costituente le fondazioni ed i sottofondi sono stati previsti all'interno di un "catino" costituito da membrane bentonitiche preventivamente posate e che al contatto con i getti di calcestruzzo si trasformano in una membrana impermeabile aderente al getto. Nella successiva immagine viene illustrata la fase di preparazione su supporto di sottofondazione in calcestruzzo e ancoraggio ai casseri perimetrali.

A getto concluso la struttura sarà interamente impermeabilizzata impedendo così all'eventuale umidità di risalita di raggiungere gli strati superiori delle stratigrafie e quindi di produrre danneggiamenti alle pavimentazioni superiori.

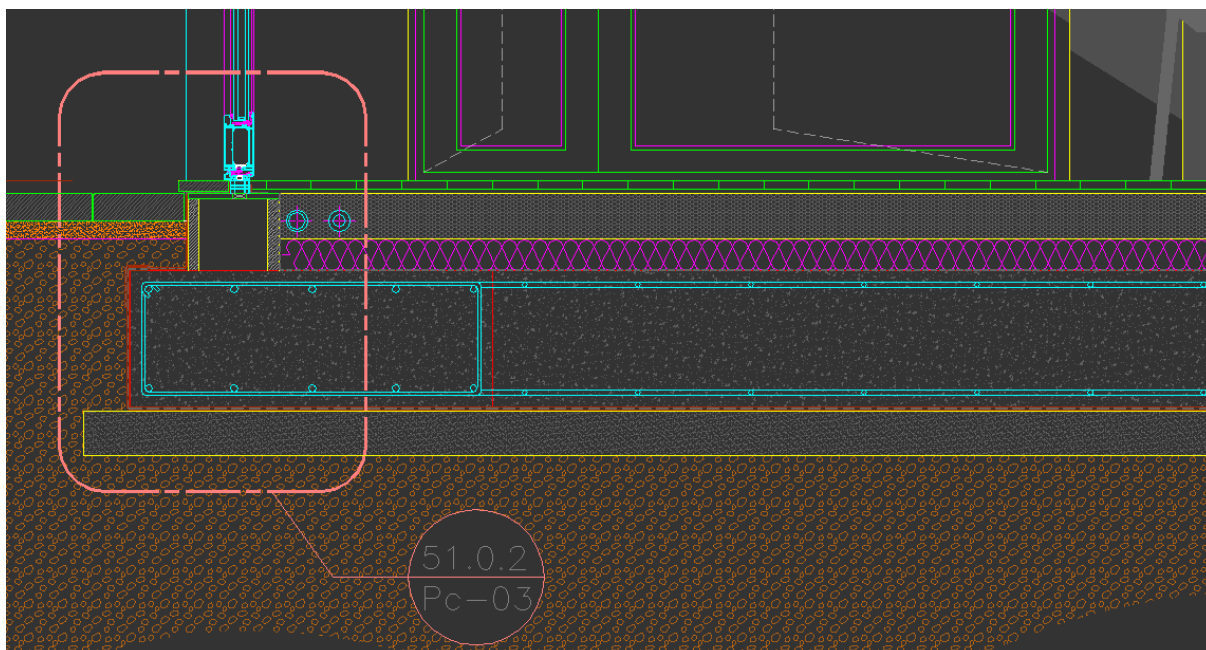
Nell'immagine sotto riportata si evidenzia il dettaglio della fondazione impermeabilizzata come indicato nella precedente descrizione segnalando che, come si vede, è stato previsto anche uno strato di materiale isolante (polistirene estruso ad alta densità) sotto la pavimentazione, a contatto con la fondazione.

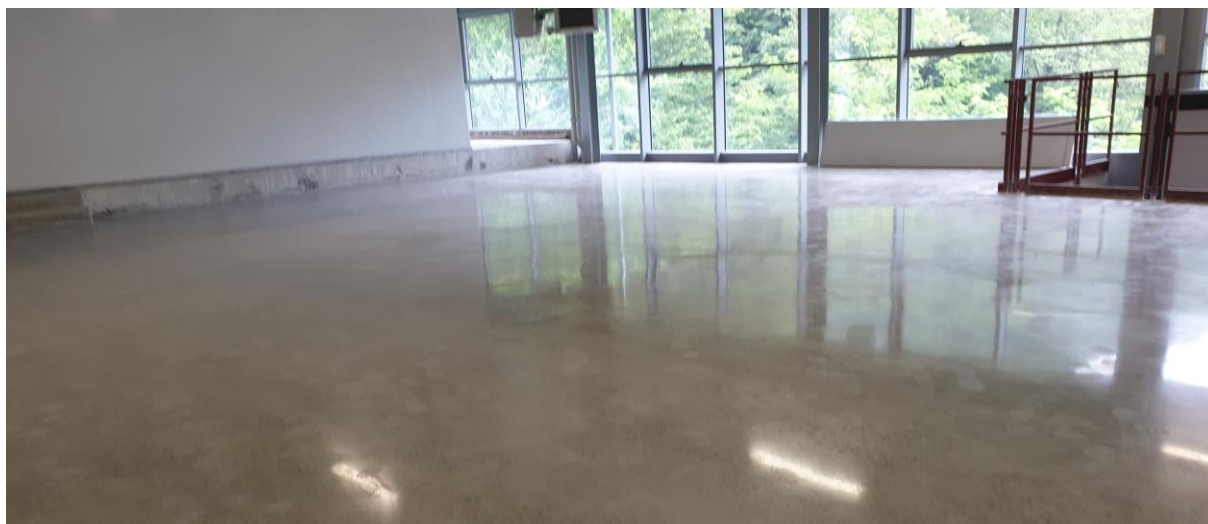
La nuova struttura edilizia avrà in dotazione una pavimentazione in calcestruzzo elicotterato con finitura al quarzo, del tipo impiegato nelle pavimentazioni tipo industriali, con trattamento superiore di verniciatura ai silicati per conferire maggiore riflessione alla pavimentazione medesima e garantire un a più agevole manutenzione. La pavimentazione si raccorderà, senza modificazione del piano, alle soglie dei serramenti verranno realizzate in lastre di pietra Diorite della Vanchiusella, posate preliminarmente su supporti in laterizio che hanno anche funzione di contenimento del getto della pavimentazione.

La pulizia delle superfici può avvenire con semplice spazzatura o aspirapolvere e successivamente con prodotti specifici per la sanificazione che, con questo tipo di pavimentazione, ha maggiori garanzie di risultato non essendoci fughe o giunzioni come invece con le pavimentazioni ceramiche.

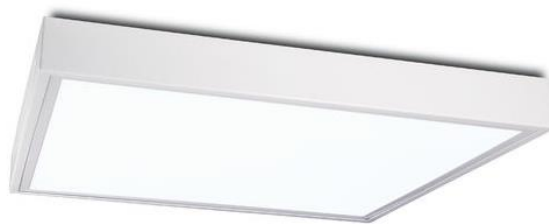
Nella nuova struttura verranno installati corpi illuminanti a soffitto, sia tondi che quadri, posti in opera a schema alternato; verranno anche previste alcune prese elettriche con predisposizione per l'installazione di 2 apparecchi televisivi.

Verrà anche realizzata la predisposizione per l'allacciamento elettrico del montavivande che, in questa prima fase, non verrà installato.

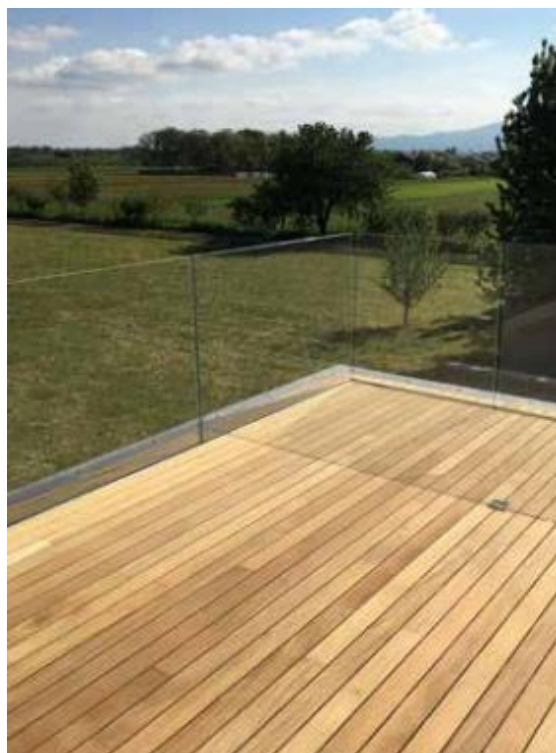
La caratteristica architettonica più importante che contrassegna il nuovo edificio è la realizzazione di una copertura piana praticabile che consente di ottenere uno spazio aggiuntivo all'aperto per l'organizzazione di tavoli per la consumazione delle pizze.

In questa prima fase progettuale il completamento della pavimentazione del terrazzo, come pure la realizzazione della scala di accesso al medesimo, non è previsto ma potrà essere realizzato in un secondo momento senza interferenze con l'esercizio dell'attività. In tal caso sarà necessario realizzare sul perimetro della copertura anche un parapetto di protezione.

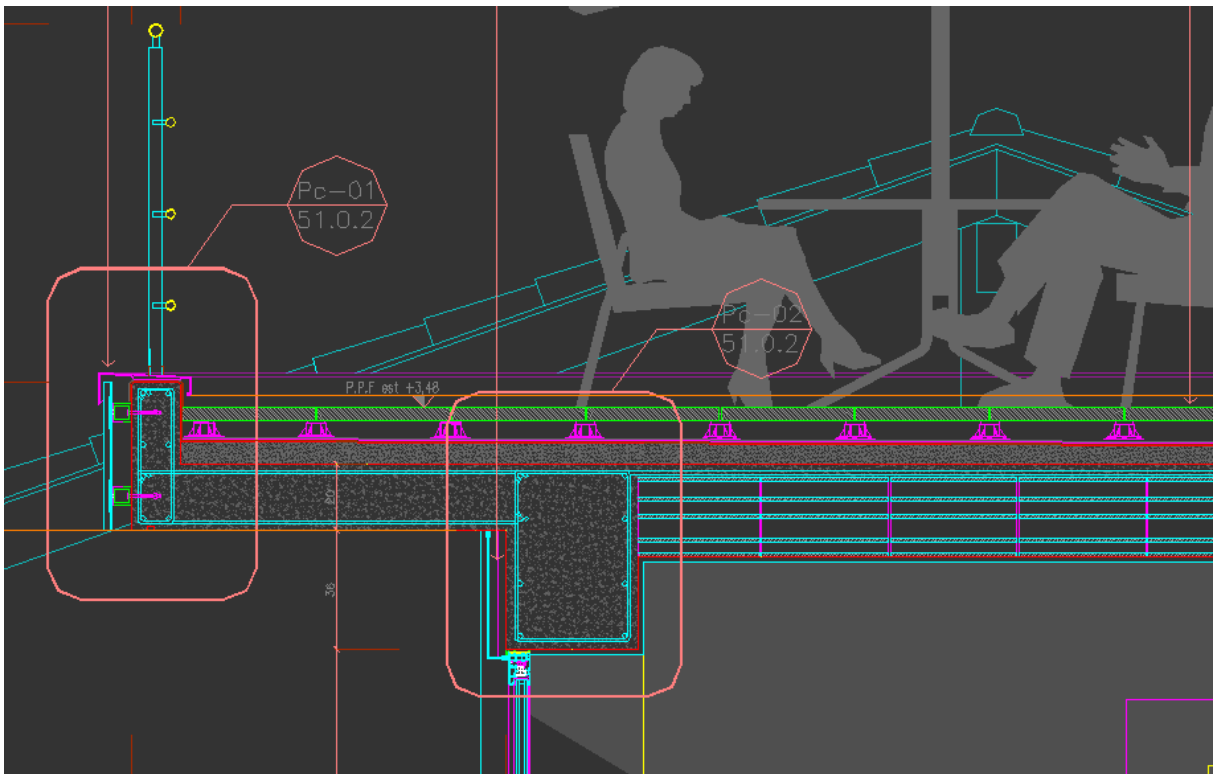
Al momento viene prevista la sola fasciatura della cornice di copertura con doghe in WPC, materiale composito a base di legno e PVC in mescola. Lo stesso materiale si potrà utilizzare anche per la futura pavimentazione del terrazzo.
